ANEXO 13. Resultados de Análisis de Vulnerabilidades observadas en Campo

Municipio de Amatitlán

Fecha: 22 y 23 de agosto de 2017.

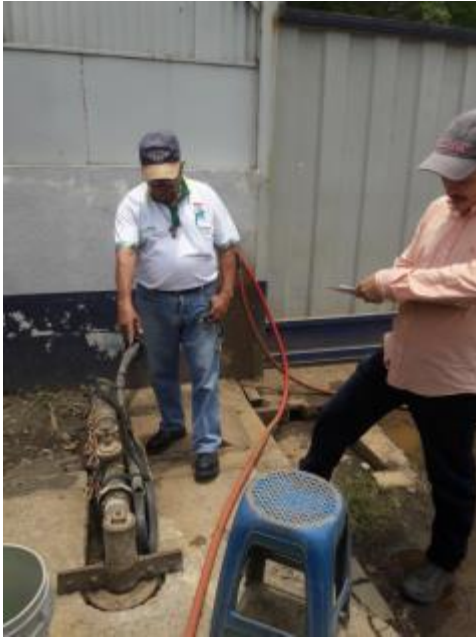
Foto 25. Pozo con brocal a nivel de suelo, con vulnerabilidad a ser contaminado en momentos de inundación, pues no cuenta con sello de seguridad (entrada de cables de corriente)

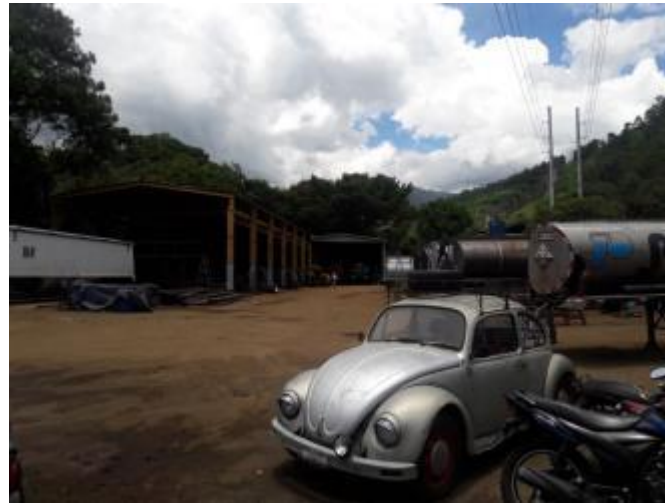
Foto 26. Complejo industria “Slowing”, donde se ubica el pozo actualmente, el agua de escorrentía que se produce puede arrastrar productos químicos que pueden llegar hasta el brocal del pozo, en momentos de inundación

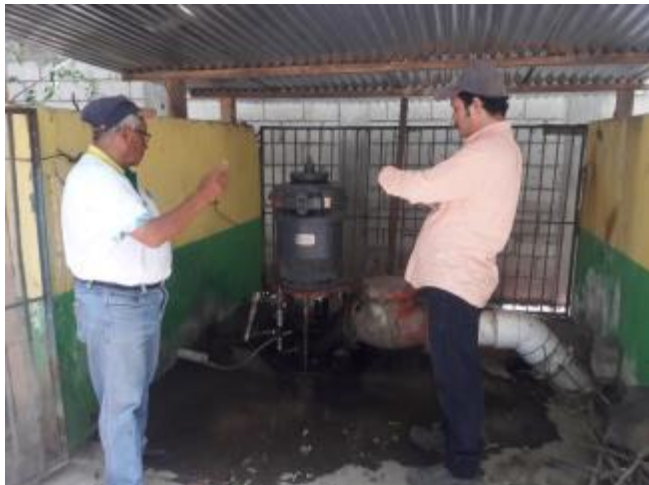
Foto 27. Pozo con bomba de turbina, instalaciones que protegen al pozo en vulnerabilidad por estar ubicado en una zona de alto riesgo por inseguridad urbana

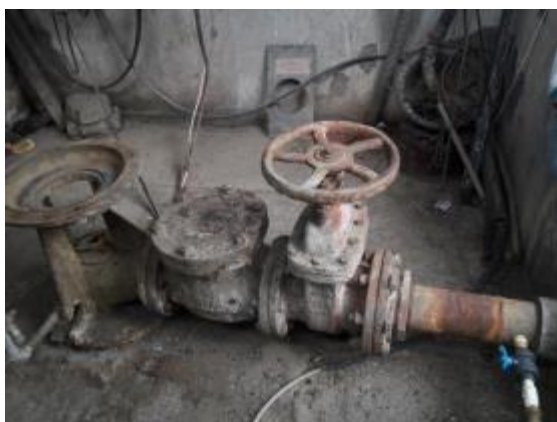
Foto 28. Sistema de tubería y llaves de paso de una bomba sumergible que bombea agua termal. La corrosión que se observa puede ser causada por la naturaleza geológica de las aguas con valores elevados de Cl⁻

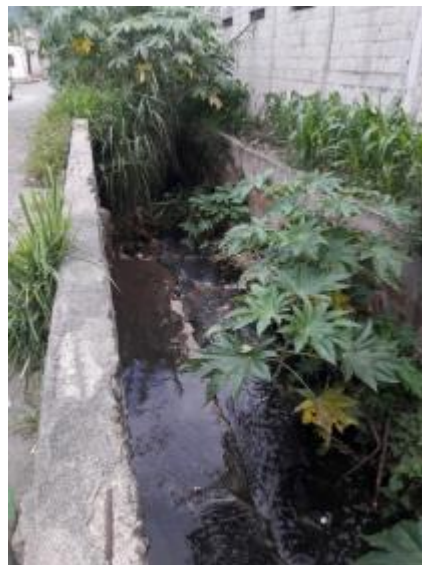
Foto 29. Canal abierto que transporta aguas residuales ordinarias y especiales, de industrias pecuarias que colindan la zona domiciliar y dirigen el agua hacia el río Michatoya

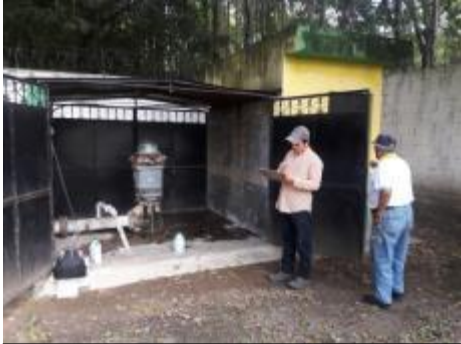
Foto 30. Pozo bien protegido y resguardado, con bomba de turbina y con sistema de cloración sin separación, lo que ocasiona corrosión

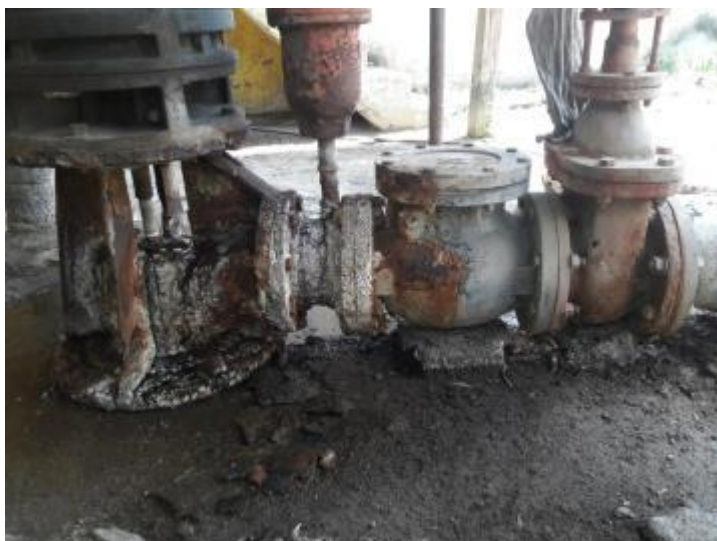
Foto 31. Tubería y accesorios del pozo en alto estado de corrosión, debido al alto contenido de Cloruro (Cl⁻) y Sodio (Na) en el agua del pozo y la mezcla con el sistema de cloración que no se encuentra aislado

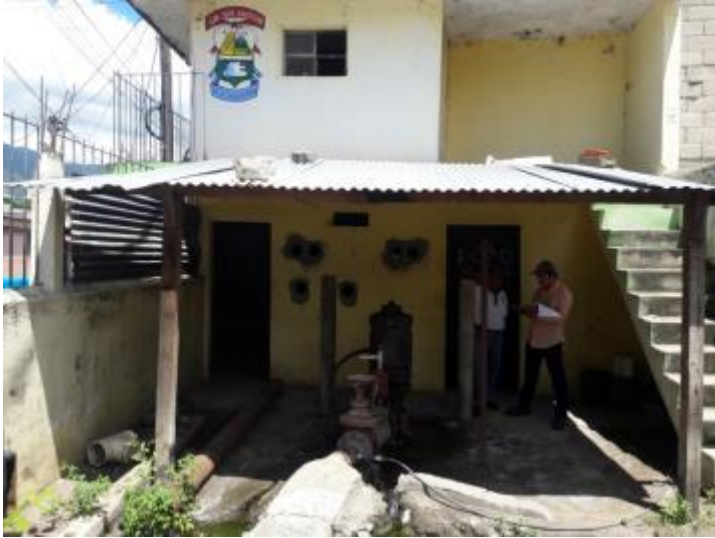
- Por su elevada salinidad y conductividad eléctrica, el agua no es recomendable para el consumo humano ni para el riego

Foto 32. Pozo municipal ubicado en cercanías del río Michatoya, bombea actualmente agua con influencia termal y el agua presenta valores elevados de Cl⁻ ; Na; y Arsénico (As), con valores por encima de la norma guatemalteca para agua de consumo humano COGUANOR 29001 .

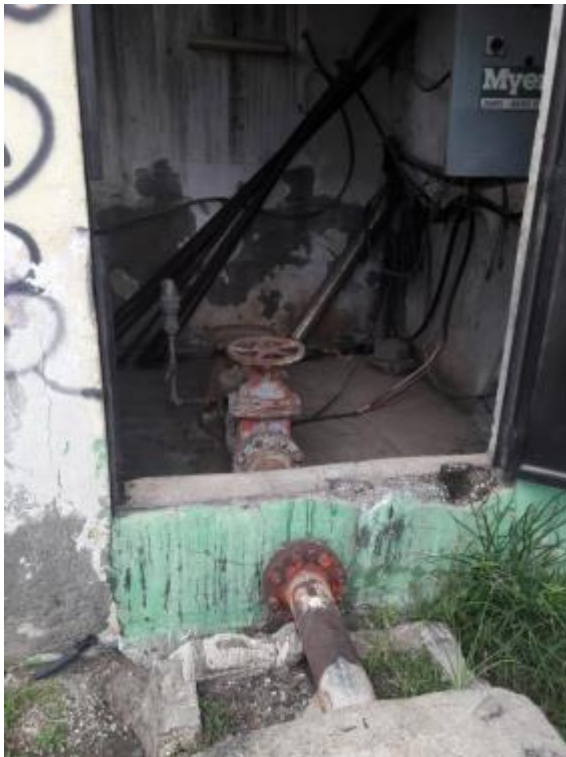
Foto 33. Instalación de bomba con sistema de cloración no aislado, y cuya agua puede ser de origen termal, lo cual ha generado corrosión en la tubería y accesorios

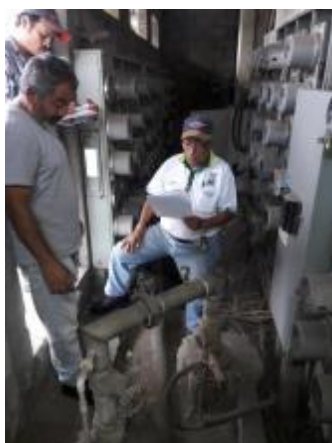
Foto 34. Instalaciones de bombeo compartidas con la red de contadores eléctricos del mercado municipal

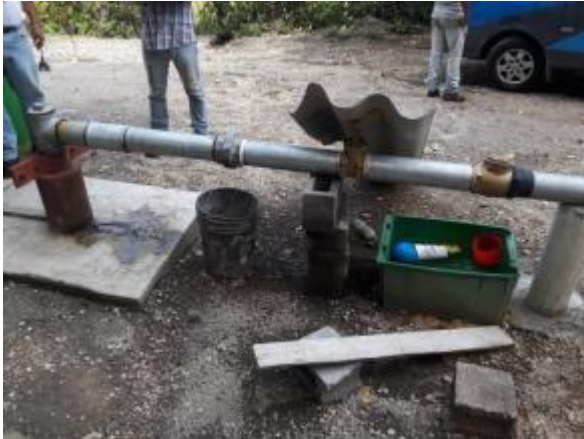
Foto 35. Instalaciones de un sistema de bombeo reciente, cuyo sello de seguridad es aceptable

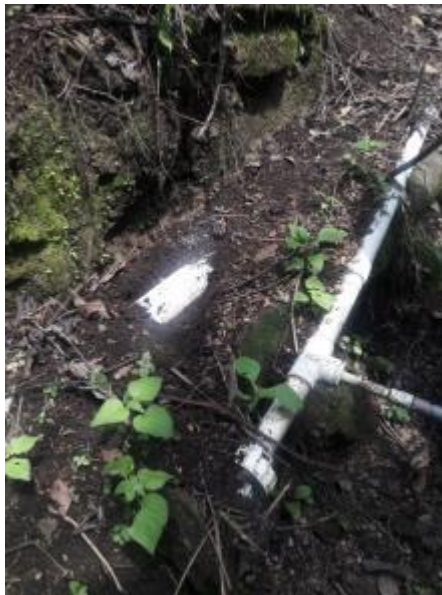
Foto 40. Sistemas de conducción de aguas de manantial no autorizados por la municipalidad

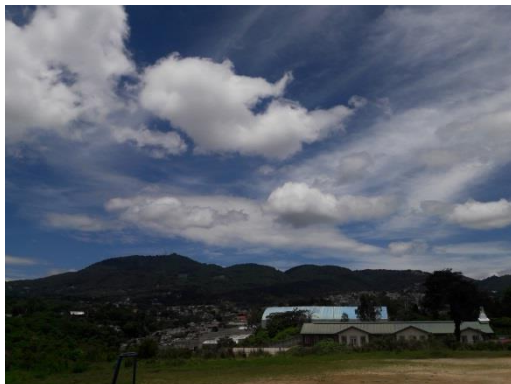
Foto 5. Área densamente poblada, ubicada en la cota media de la cuenca, sus áreas de captación se ven amenazadas por el crecimiento urbano.

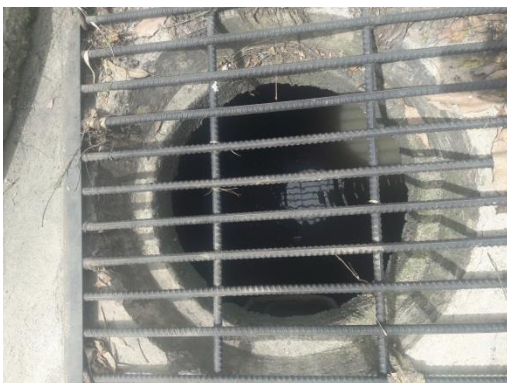
Foto 6. Caja colectora de aguas pluviales mezcladas con aguas negras.

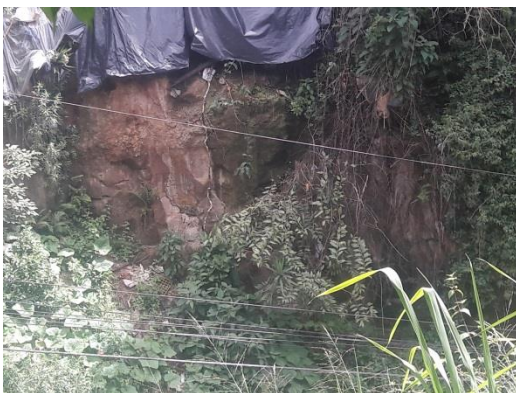
Foto 8. Ladera a orilla de carretera, con amenaza de deslizamiento.

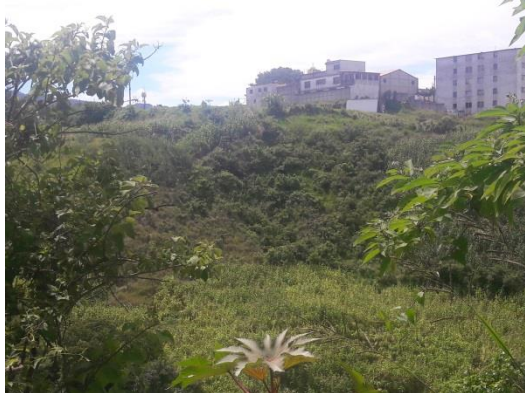
Foto 9. Vulnerabilidad de la recarga hídrica en términos de calidad, por el potencial uso de agroquímicos en zona agrícola peri urbana

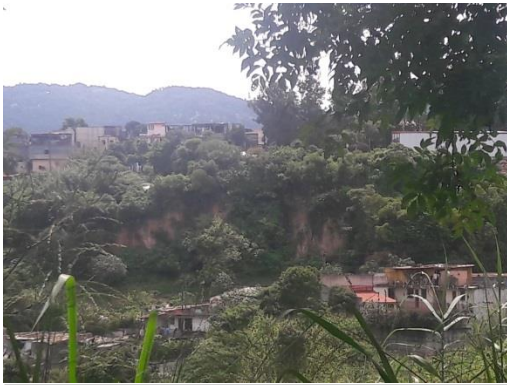
Foto 10. Vulnerabilidad de la recarga hídrica por alta densidad poblacional

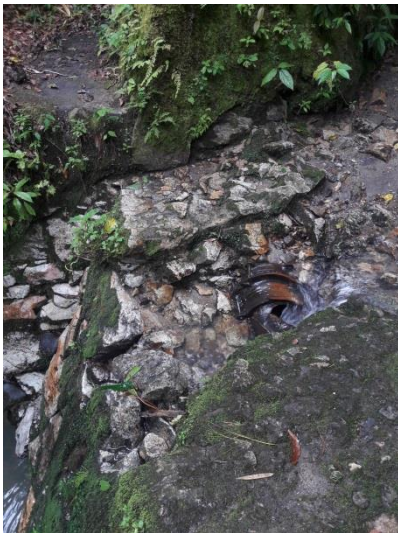
Foto 12. Tubería dañada que capta aguas pluviales conducidas por un riachuelo efimero.

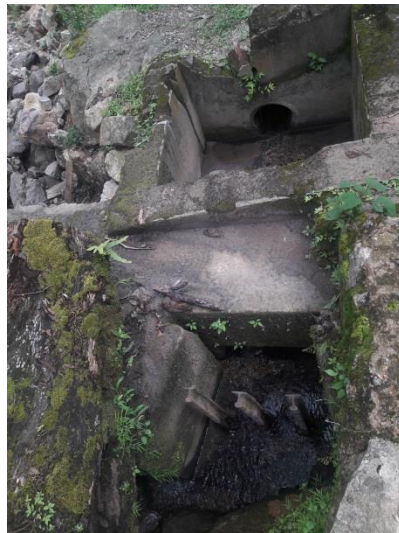
Foto 13. Sistema de captación y conducción hacia tanque, evidentemente dañado y sin funcionamiento, pero en uso.

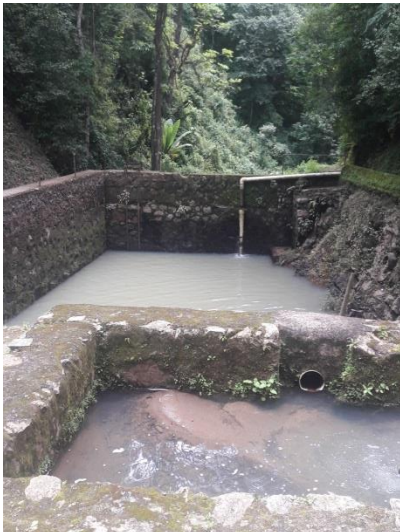
Foto 14. Tanque desarenador al frente y tanque de captación al fondo. Construcción data de hace muchos años

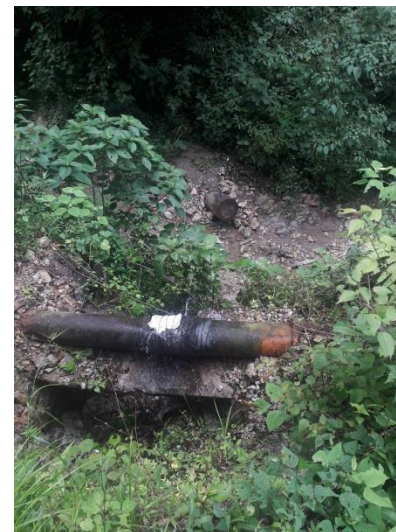
Foto 16. Tubería de hierro dúctil con fugas

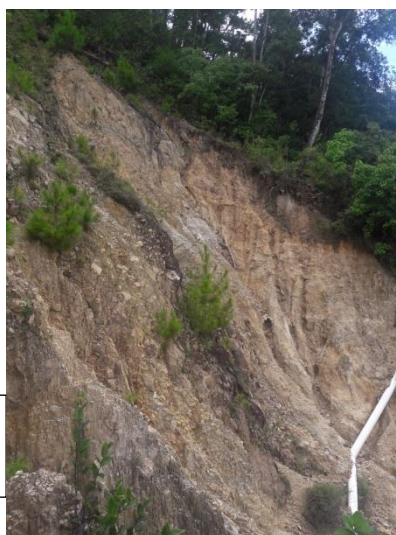
Foto 17. Tubería de PVC recientemente instalada en una zona de alto riesgo a deslizamientos

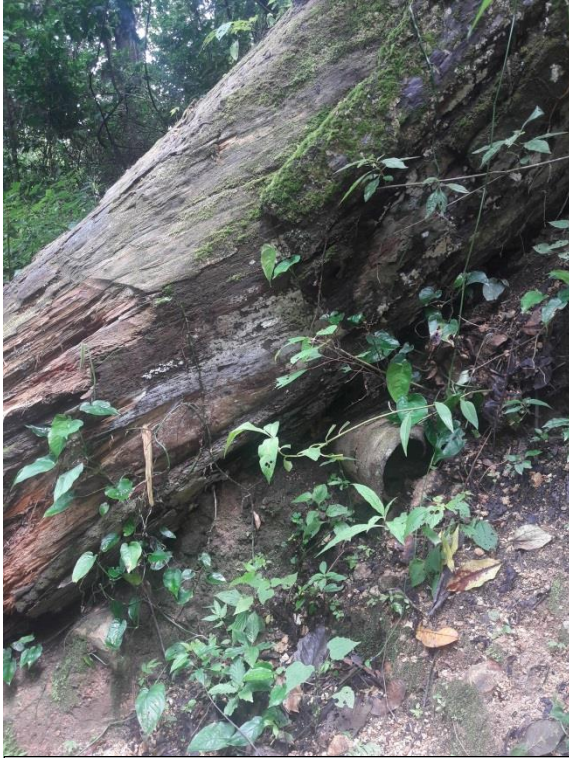
Foto 20. Tubería afectada por la caída de un árbol en una ladera con alta pendiente

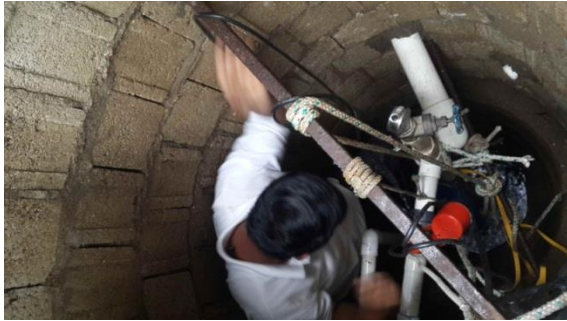
Foto 23. Interior del pozo de la colonia Lomas de SC Pinula, revestimiento de block. El pozo no cuenta con sello de seguridad.

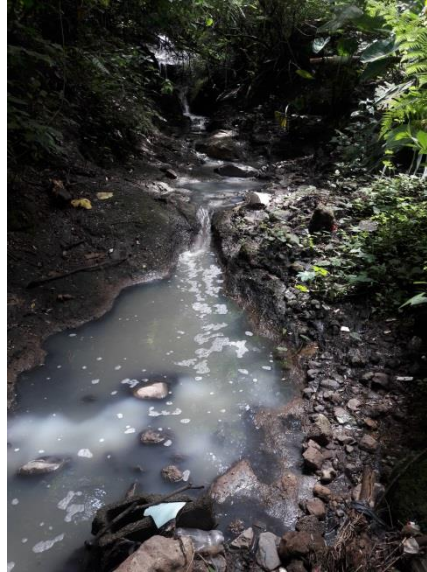
Foto 24. Río de aguas negras que pasa a un costado del pozo de la colonia Lomas de SC Pinula
